# ダイオード評価結果報告

2012年度の海外廉価部品発掘・評価部品として「ダイオード」を取り上げた。中国メーカー2社、台湾メーカー1社の製品をピックアップし、部品の造りこみを評価した。日系メーカー部品との比較を行い、造り込みが同等であるかを観察調査した。

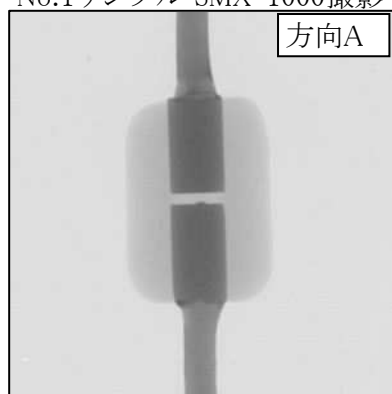
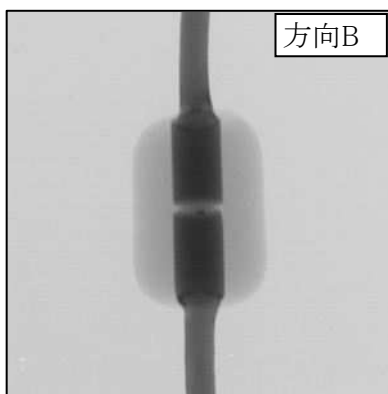
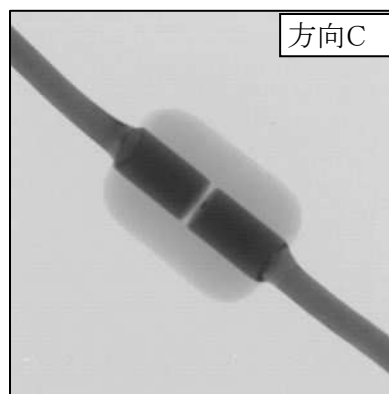
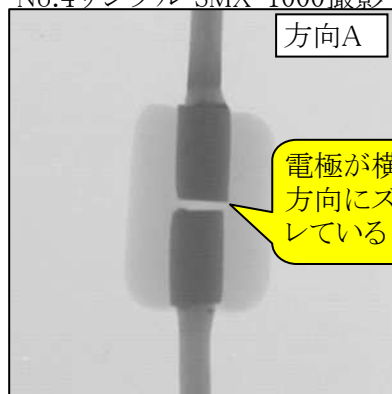
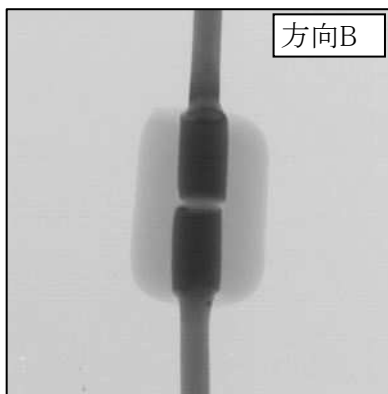
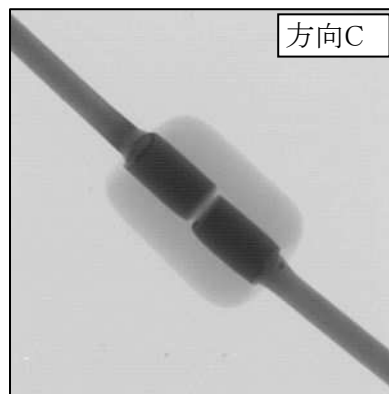
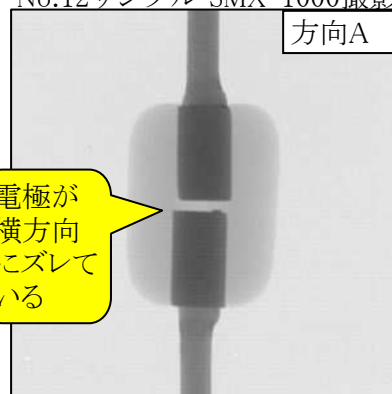
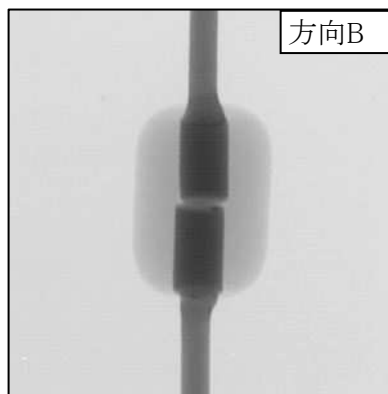
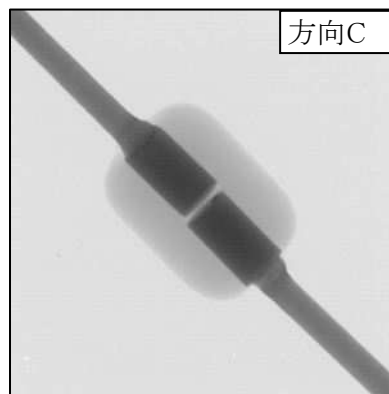
- ・アノード側に小さな丸い形状物が見られるが、これは極性判別用のマーク又は位置決めマークとして付けられた物と推測される。
- ・電極の横方向のズレは10サンプル以上確認したが、ズレ度合いにバラツキが見られる。手作業での組み立てを行っている事が予想されるが、性能上、問題は無いと推測される。

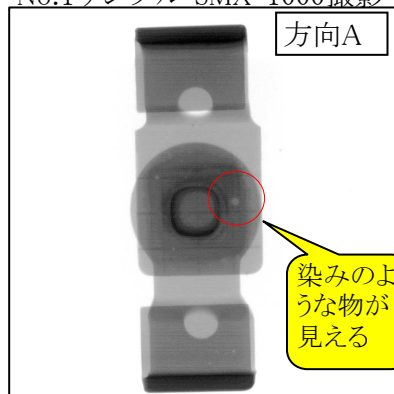
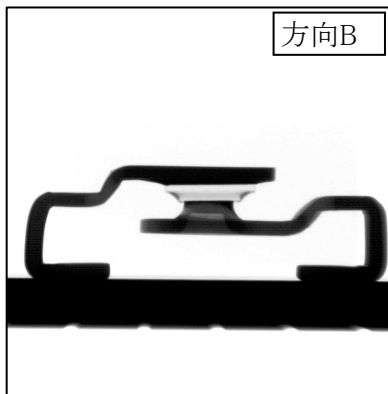
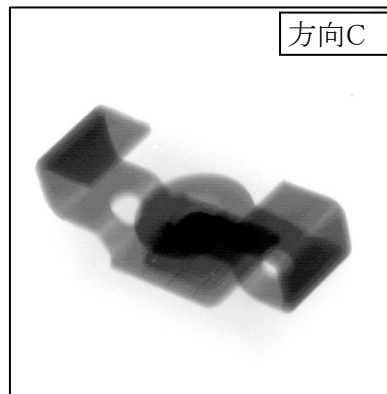
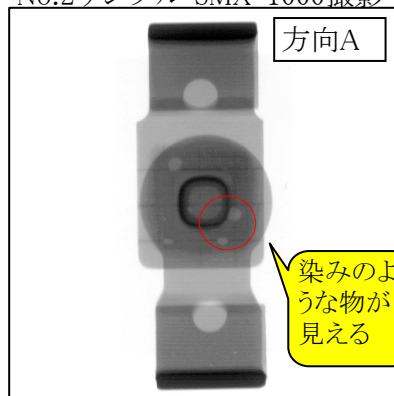
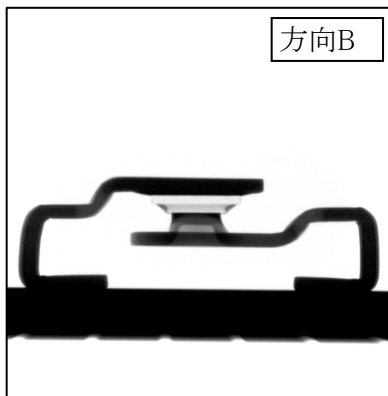
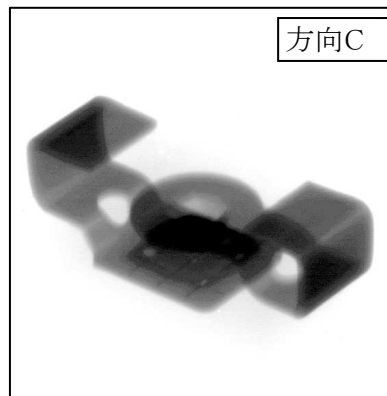
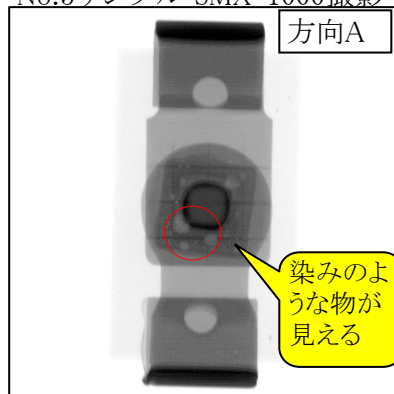
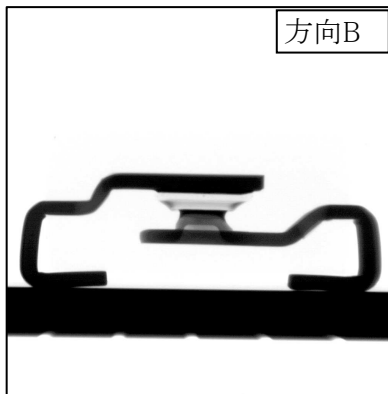
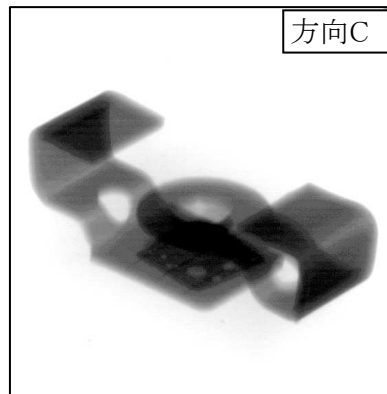
- 方向Aの写真の中央付近に**染みのように見える物**がある。大きさ、数はまちまちだが、10個中10個に確認できる。その染みはリードとチップ部接続時のVOIDと推測される。
- SMD部品特有の現象と考えられるが、特性上問題ないと思われる。

- ・半田付け工程でのVOID。染みのような物ではない。品質に問題ない。
- ・今後の対応  
SMD部品の半田付けでは必ずVOIDが発生する。PANJIT基準を作成。VOID発生率:10%以下。

構造的に発生してしまうものと思われ、特に問題ないと判断できる。

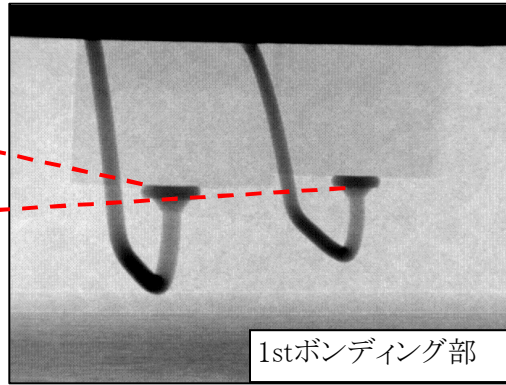
写真.3-2

ステッチ部が  
やや潰れている

- ・BAV70(PANJIT)と1SS226(東芝)の1stボンディング部は確実に接続されている。
- ・BAV70の2stボンディング部はやや潰れているが、接続性は問題ないようには見える。5個のサンプルで全てに確認された。
- ・1SS226(東芝)のボンディング部は5個のサンプルを確認したが、すべて適切に処理されていた。

ボンディング強度の良否判定は2stボンディング部の潰れなどの形状ではなく、実際の強度で判断している。ただし、メーカーではワイヤー線幅/材質により6種類のキャピラリーを使い分けており、ステッチの潰れには配慮されている。今回調査のBAV70の2stボンディングは問題なしと判断できる。

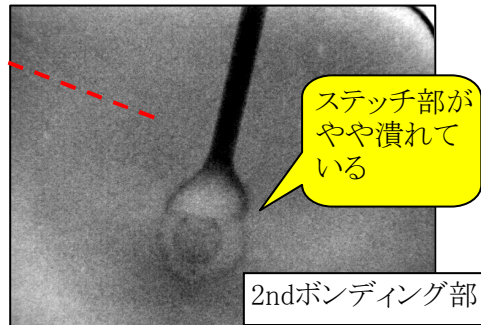
写真.3-4

ステッチ部が  
やや潰れて  
いる

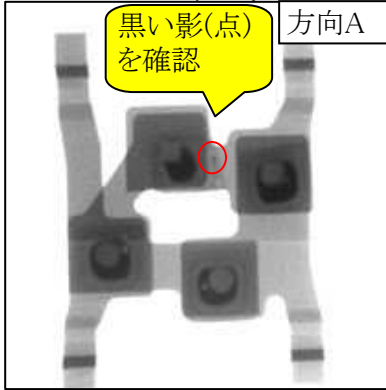
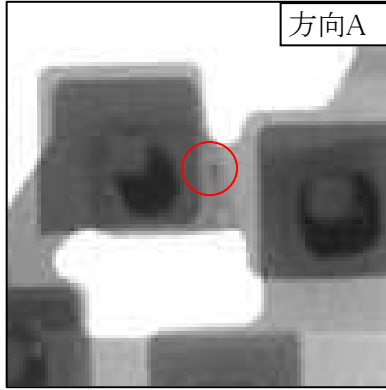
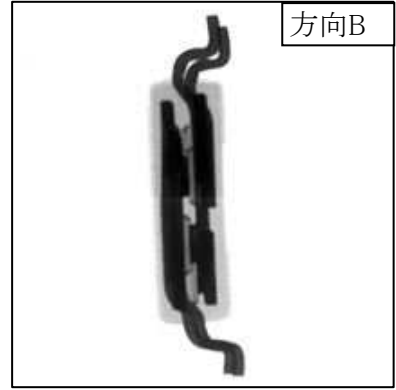
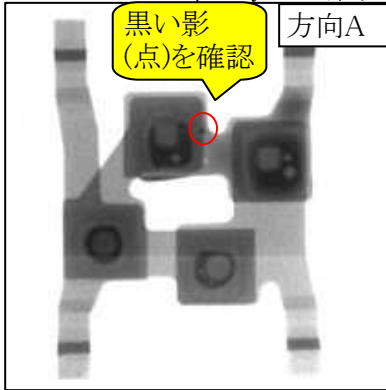
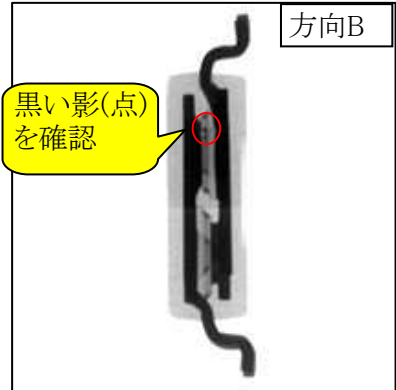
・黒い点のような異物が確認された。発生箇所がリードとチップの接続部付近にあり、リードとチップの接続時に発生したものの可能性がある。発生頻度は10個中4個。

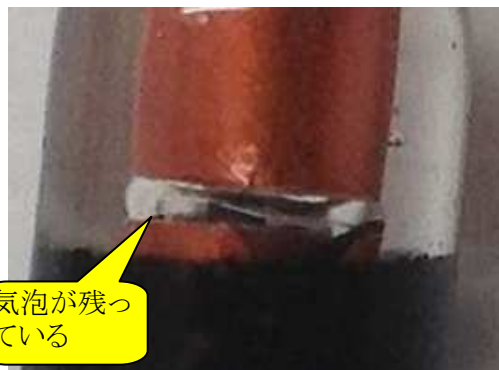
写真.6-2

気泡が残っている

・X線調査では電極のズレがみられたが、外観観察ではチップ部の真空部に空気が残っている。真空状態が完璧であれば、工程上、溶解したガラス部がチップ部へ入り込むと思われる。真空処理がやや中途半端である。

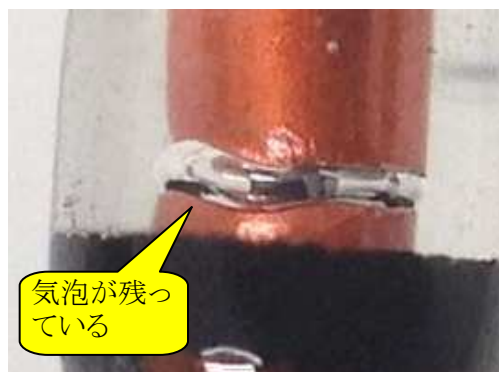
写真.6-4

気泡が残っている

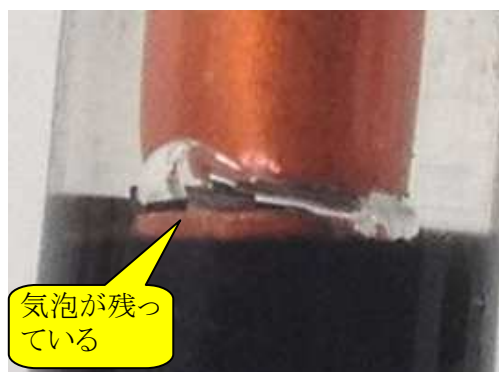
写真.6-6

気泡が残っている

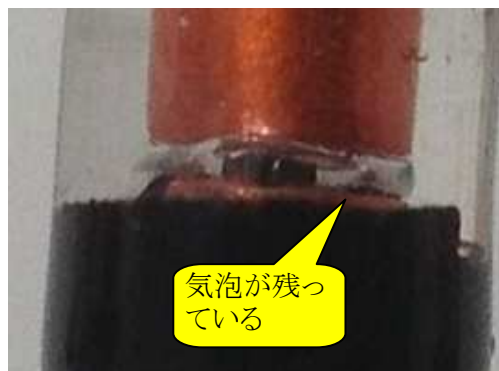
写真.6-8

気泡が残っている

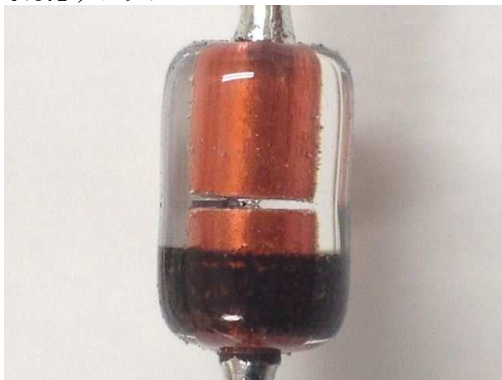
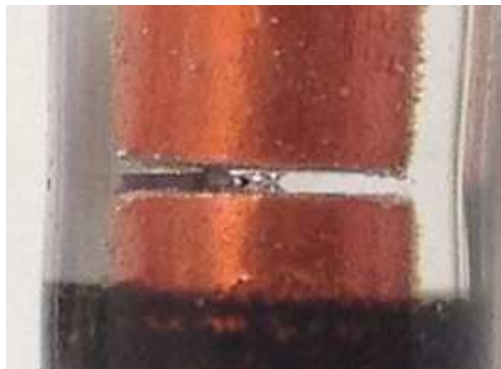
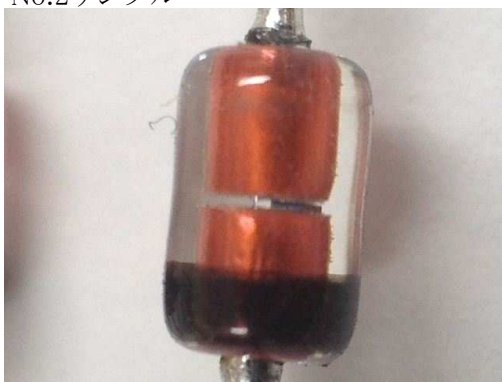
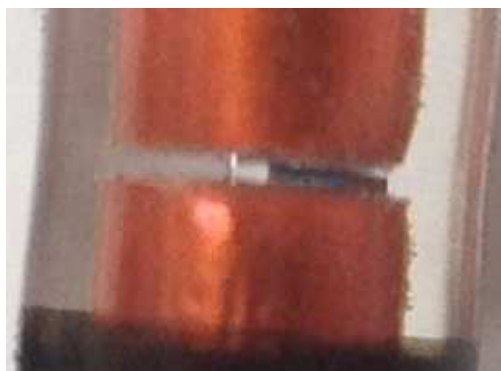
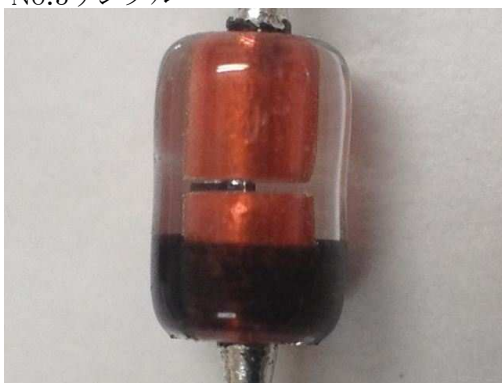
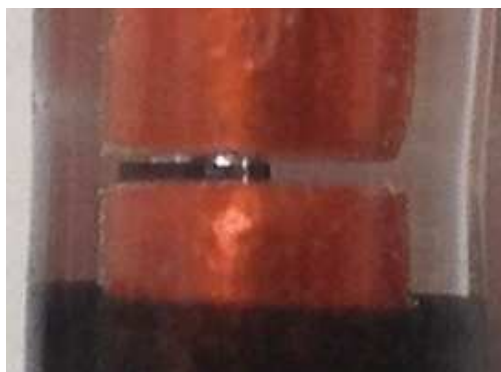
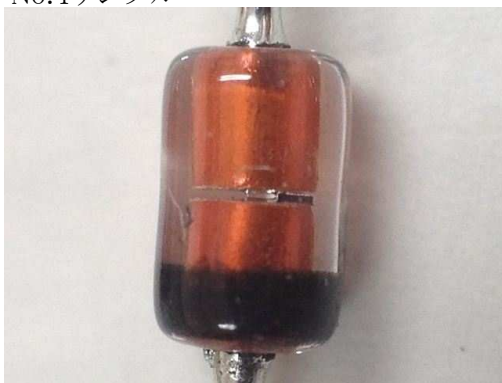
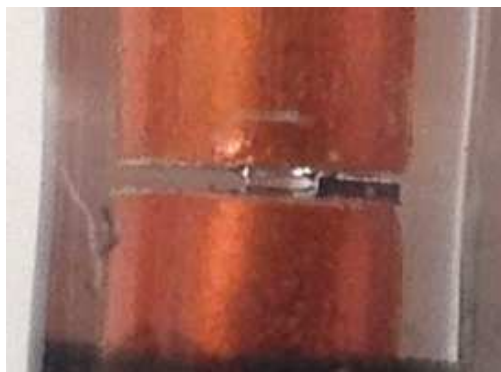
・チップのズレは見られるが、工程検査で性能検査を通過していれば問題ないと推測される。チップ周りは空間があまり見られず、組立工程の真空状態は良好と思われる。

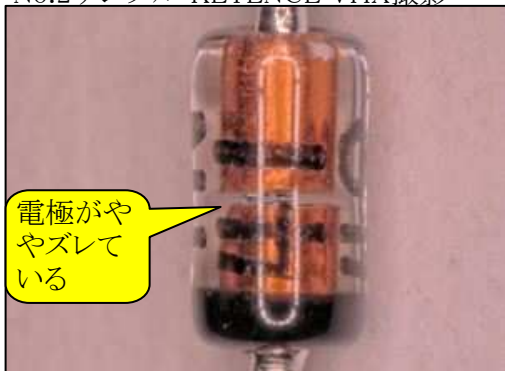
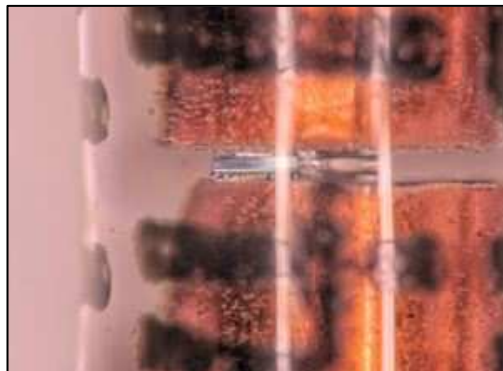
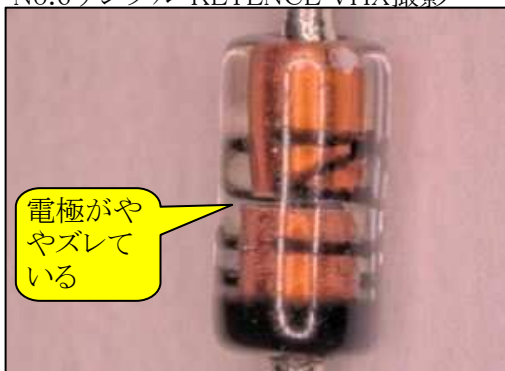
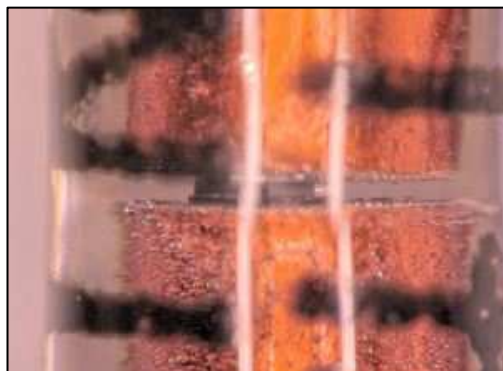
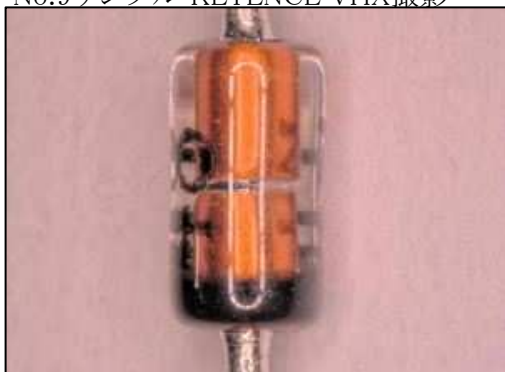
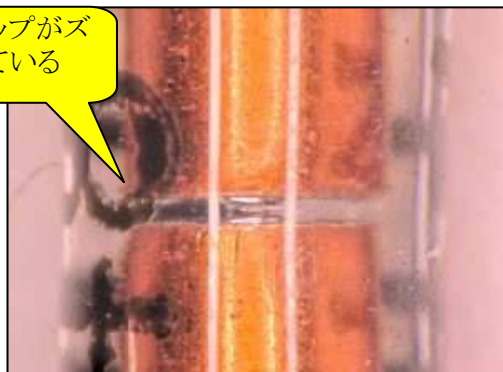
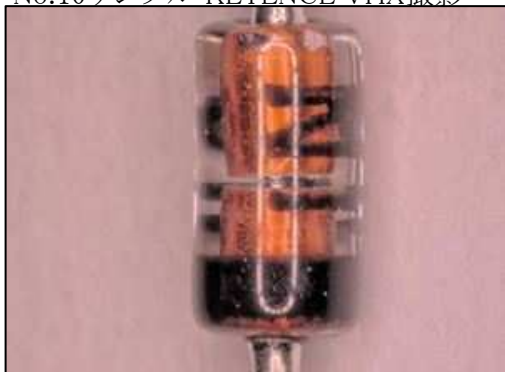
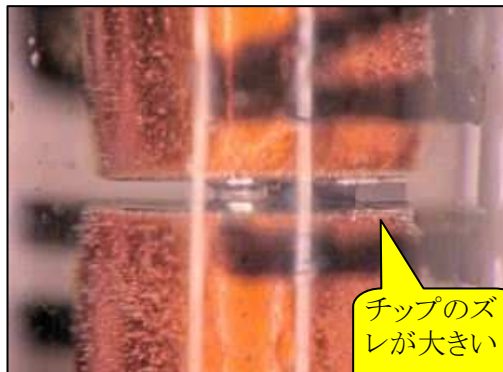
・電極の横方向のズレは10サンプル確認したが、ズレ度合いにバラツキが見られる。手作業での組み立てを行っている事が予想される。性能不良品の発生が懸念される。

- ・原因  
チップ組み込み工程は、手作業で行なっているため。
- ・見解  
ガラスパッケージ品の完全自動化は極めて困難である。よって、当面は手作業を継続する。品質管理については全数電気性能検査にて対応している。

AXIALリードタイプのAssembly工程は手作業であるため、チップと電極のズレが発生し易いと思われたが、自動機でのAssemblyでも正確な位置決めは不可である。チップズレはガラスパッケージ品の構造的な問題である。ただし、チップズレで性能異常が発生しても、工程検査で排除されるため、問題ない。

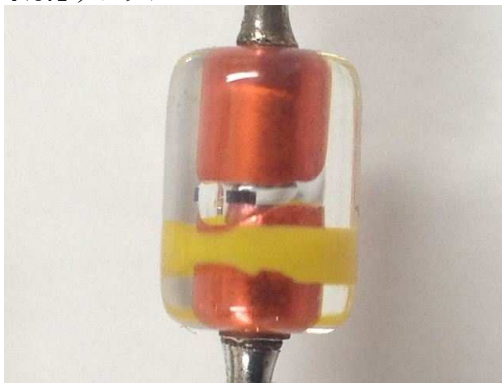
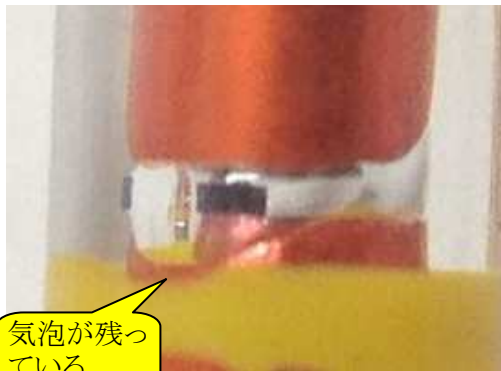
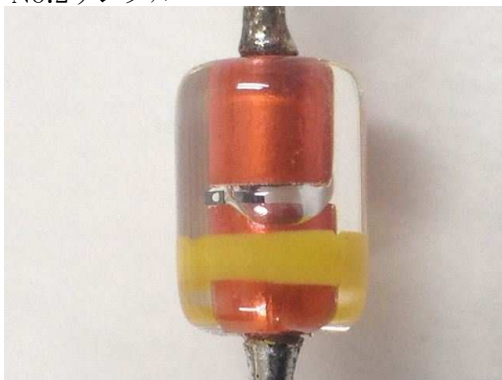
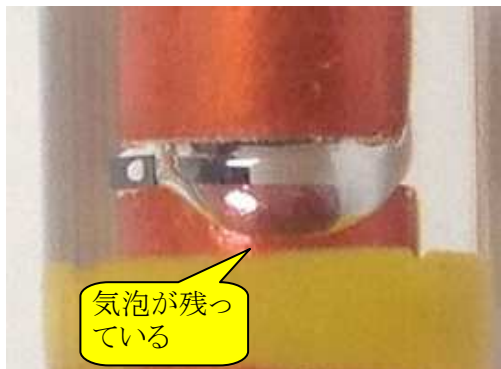
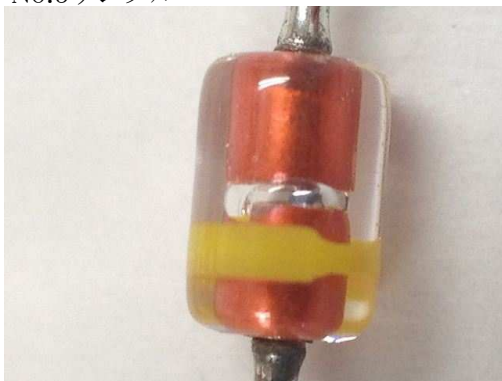
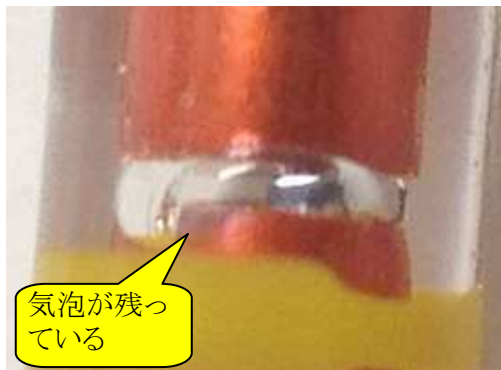
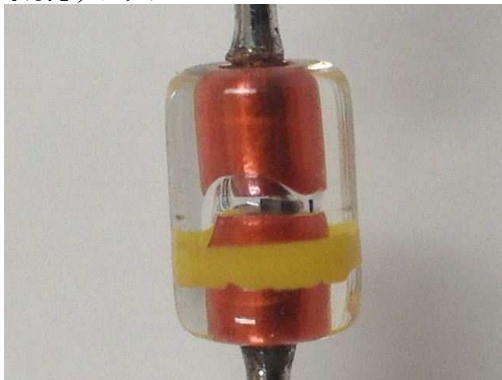
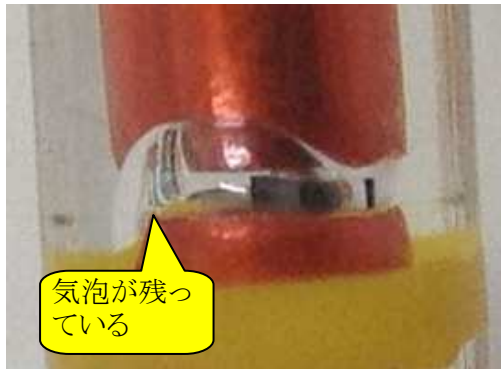
・電極の形が上下対象では無い。チップの周辺に気泡がある。また、チップのズレも大きいように見える。組立工程の真空処理はあまり良好とは言えない。

ROHMの1SS133とGOOD ARKの1N4148Sは明確に気泡が確認できる。Welding工程はTunnel kiln welding方法を採用している事が考えられ、加熱ムラによって気泡が発生したと推測する。

ガラスパッケージ品の低価格化により、生産効率アップのため、この方法を取っていると推測される。気泡の発生はメーカーでは問題無しとしているようだが、湿気や酸素が気泡に含まれている危険性を考えると高信頼性製品への使用には注意が必要である。

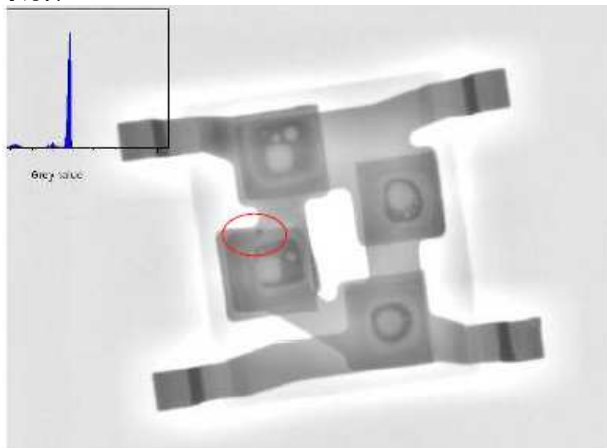
写真.11-1

- ・原因  
黒い影(点)は半田ボールと判明。  
製造時の溶接工程での不要な半田ボールの除去を手作業で行っていた。それが不十分であった。
- ・対策  
製造工程での半田ボール除去工程を手作業から、自動機での除去作業に変更。(半田ボール自動除去装置1台購入)
- ・効果  
自動機での半田ボール除去作業にしてから、製品を50pcs確認したが、製品内に半田ボールは見つからなかった。  
作業で行っていた。それが不十分であった。

モールド内の半田ボール混入は問題である。メーカーは工程を自動装置に変更して改善対応しているが、採用を検討する場合には経過を見る必要が有る。
