# ダイオード評価結果報告

2012年度の海外廉価部品発掘・評価部品として「ダイオード」を取り上げた。中国メーカー2社、台湾メーカー1社の製品をピックアップし、部品の造りこみを評価した。日系メーカー部品との比較を行い、造り込みが同等であるかを観察調査した。

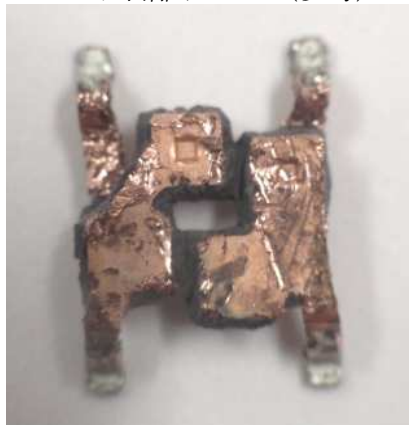
写真.5-7

エポキシモールドを超音波カッターとニッパーで剥離してみた。銅製フレームにチップが固定されている様子が確認できる。

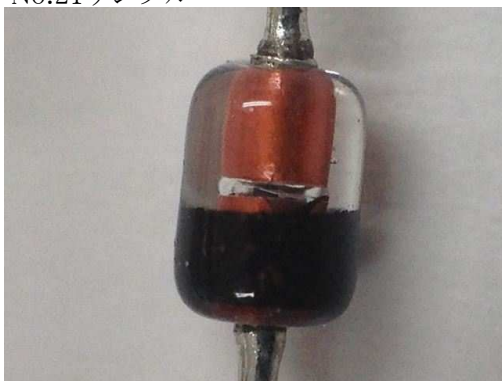
No.22サンプル 写真.6-1

・X線調査では電極のズレがみられたが、外観観察ではチップ部の真空部に空気が残っている。真空状態が完璧であれば、工程上、溶解したガラス部がチップ部へ入り込むと思われる。真空処理がやや中途半端である。

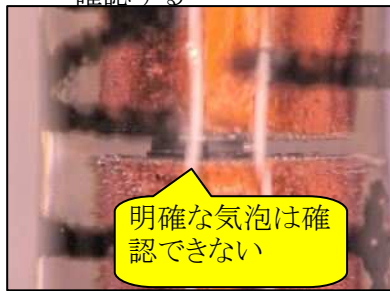
写真.14 YJ technology 1N4148

※ YJ technologyはFurnace weldingを採用しており、Weldingの仕上がりは安定している。  
調査サンプルでも気泡の発生は確認されていない。

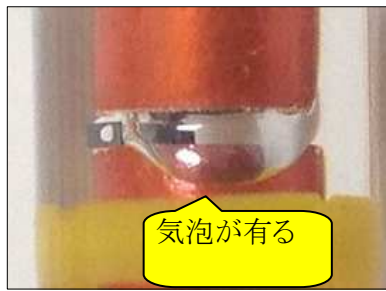
写真.15 ROHM 1SS133

ROHMの1SS133とGOOD ARKの1N4148Sは明確に気泡が確認できる。Welding工程はTunnel kiln welding方法を採用している事が考えられ、加熱ムラによって気泡が発生したと推測する。
